**Gonsiori 25**

**TERMOGRAAFIA ARUANNE**

**Gonsiori 25 ehituskonstruksioonide termograafia kokkuvõte.**

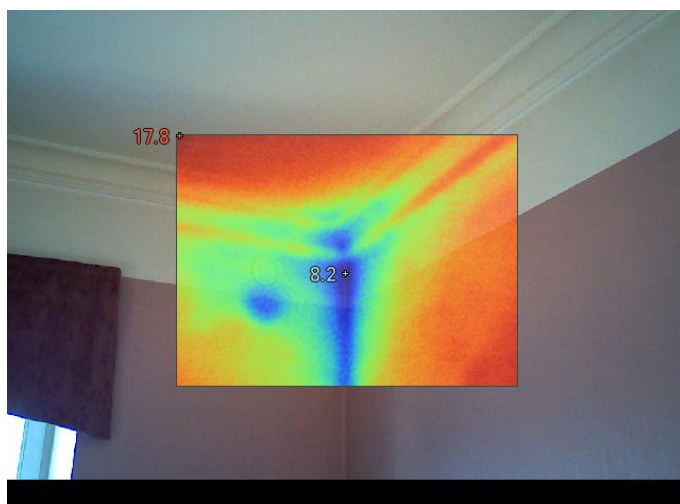
**IR008393.IS2**

**Korter 20**  
**Külmasild nurgas**

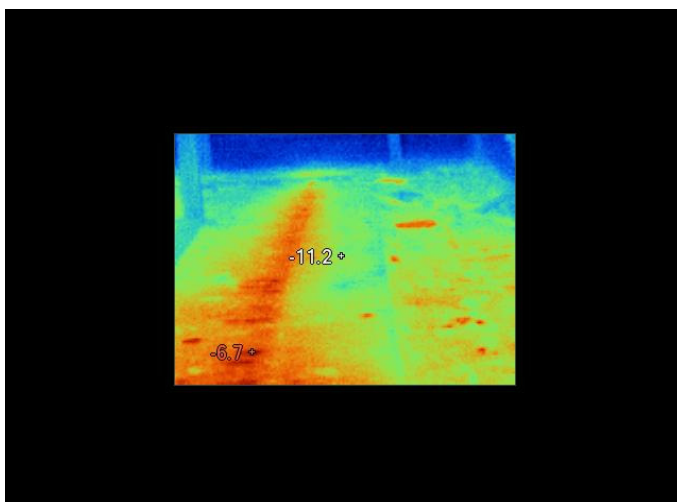
**IR008409.IS2**  
2/17/2011 1:39:24 PM

**Soojalekked katuse pööningul.**

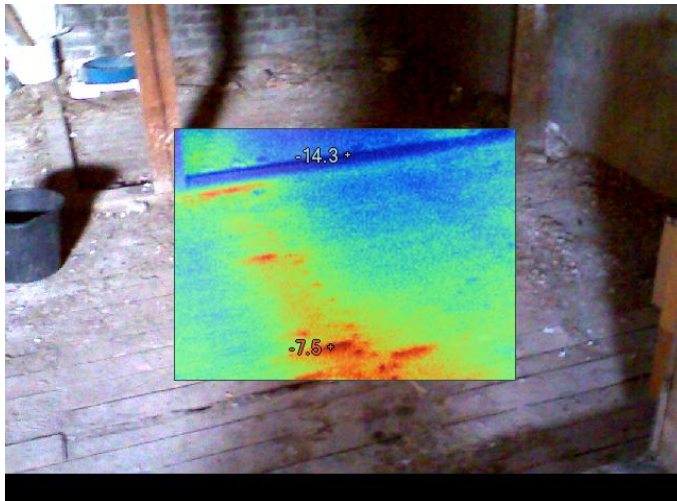
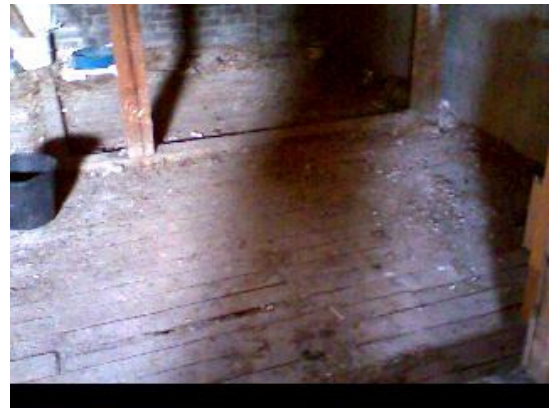
**IR008417.IS2**  
2/17/2011 1:46:55 PM

**Soojalekked katuse pööningul.**

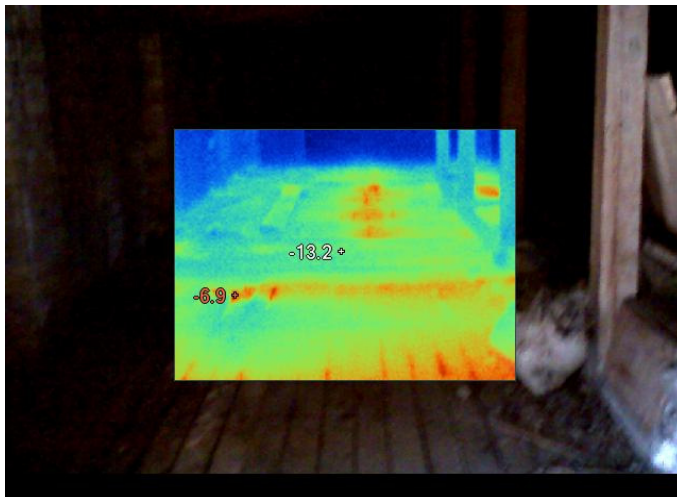
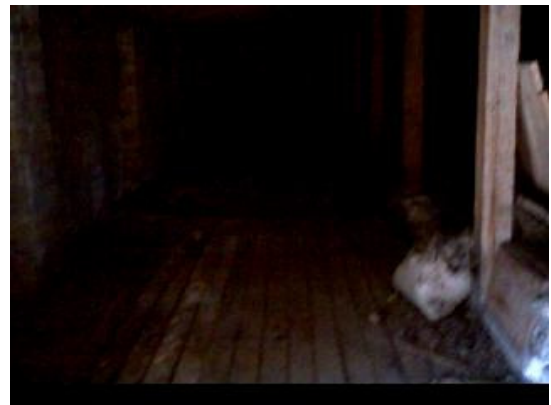
**IR008420.IS2**  
2/17/2011 1:47:55 PM

**Soojalekked katuse pööningul.**

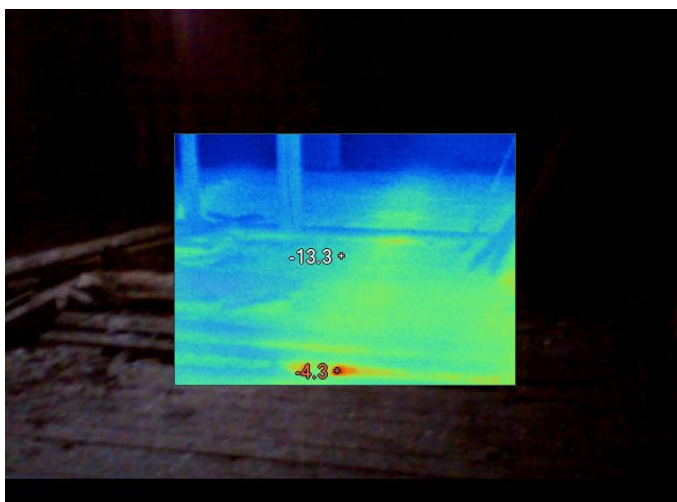
**IR008421.IS2**  
2/17/2011 1:48:11 PM

**Soojalekked katuse pööningul.**

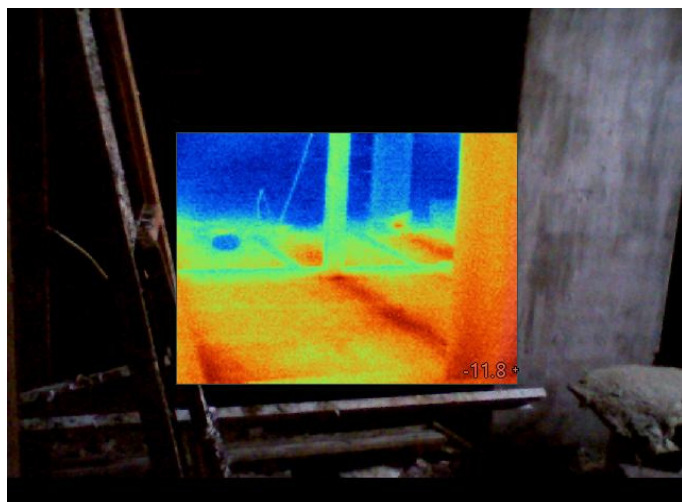
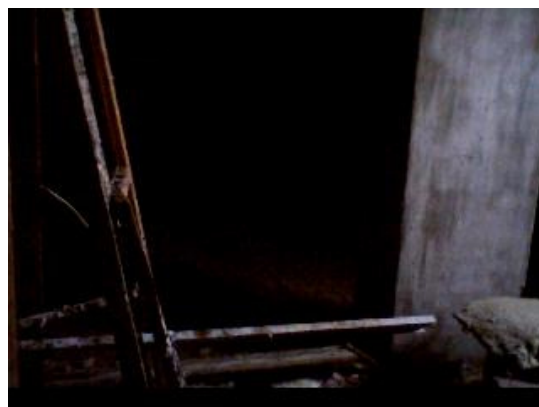
**IR008422.IS2**

**Soojalekked katuse pööningul.**

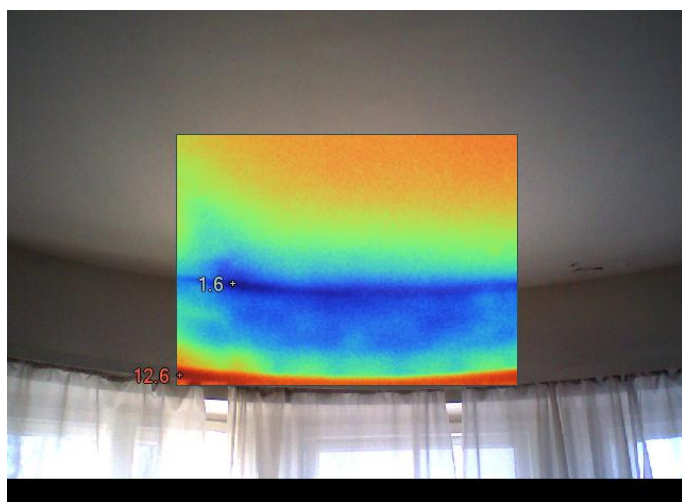
**IR008425.IS2**

**Korter 9  
Külmasild seina ja lae liitekohas.**

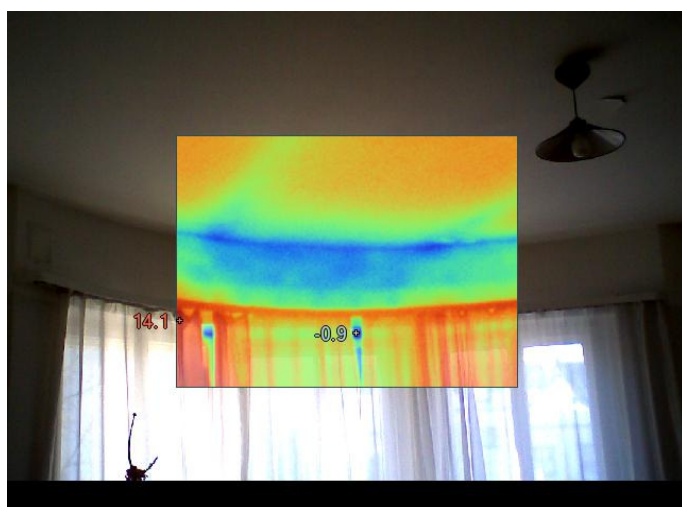
**IR008426.IS2**

**Korter 9  
Külmasild aknaraami kohal.**

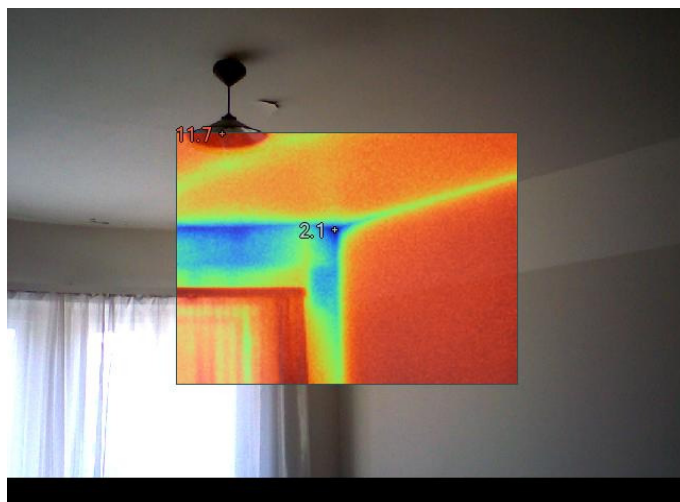
**IR008427.IS2**

**Korter 9**  
**Külmasild nurgas.**

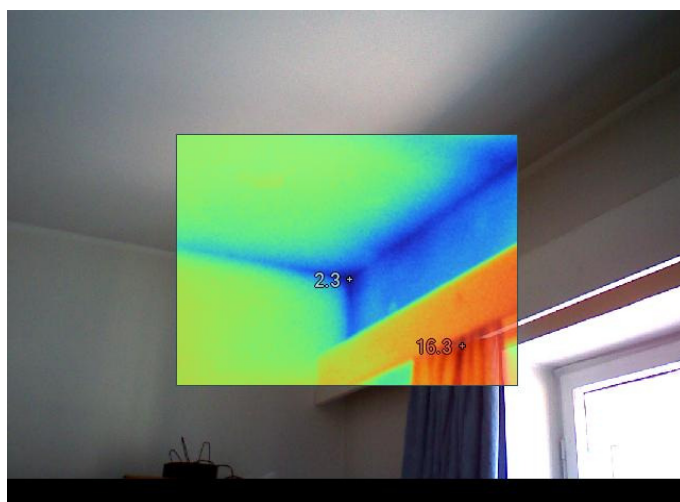
**IR008428.IS2**

**Korter 9**  
**Külmasild nurgas.**

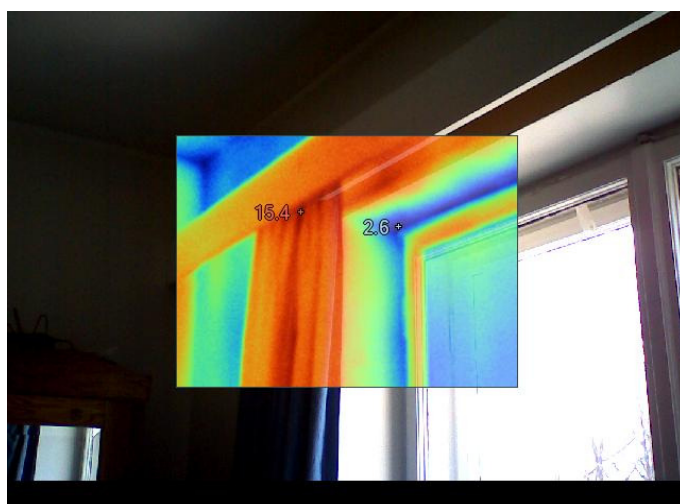
**IR008429.IS2**

**Korter 9**  
**Külmasild aknaraami ja seina liitekohas.**

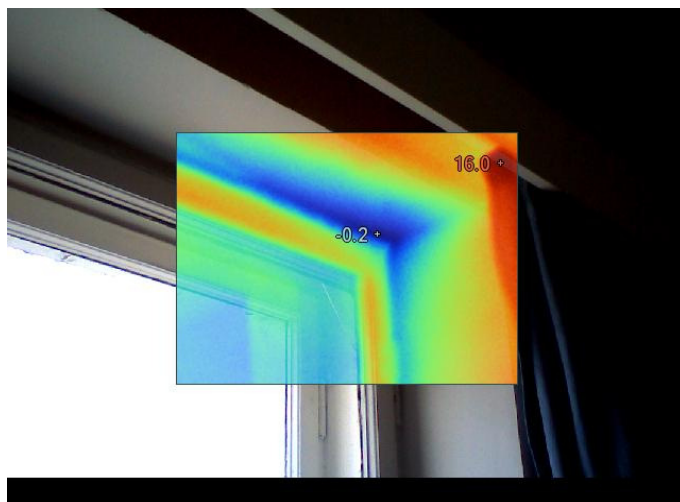
**IR008430.IS2**

**Korter 9**  
**Külmasild aknaraami ja seina**  
**liitekohas.**

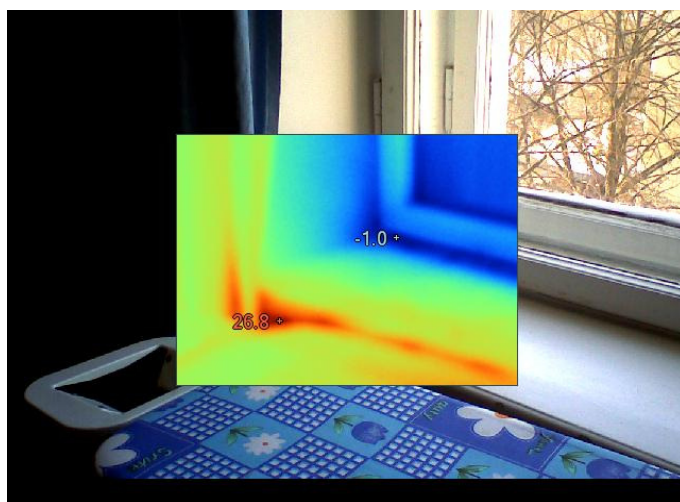
**IR008431.IS2**

**Korter 9**  
**Külmasild aknaraami ja seina**  
**liitekohas.**

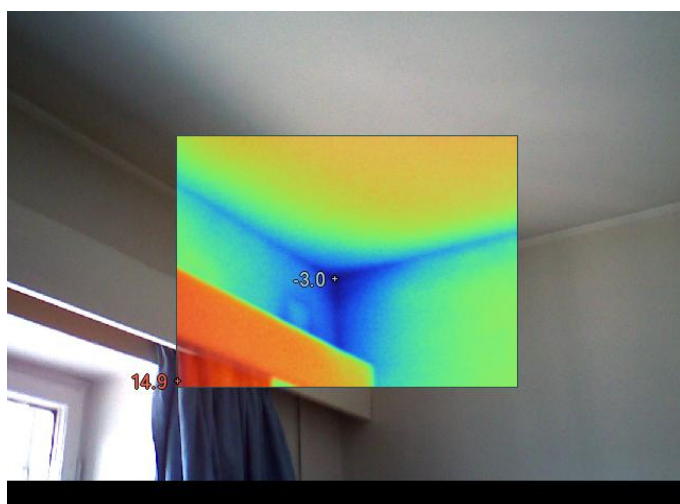
**IR008432.IS2**

**Korter 9**  
**Külmasild nurgas.**

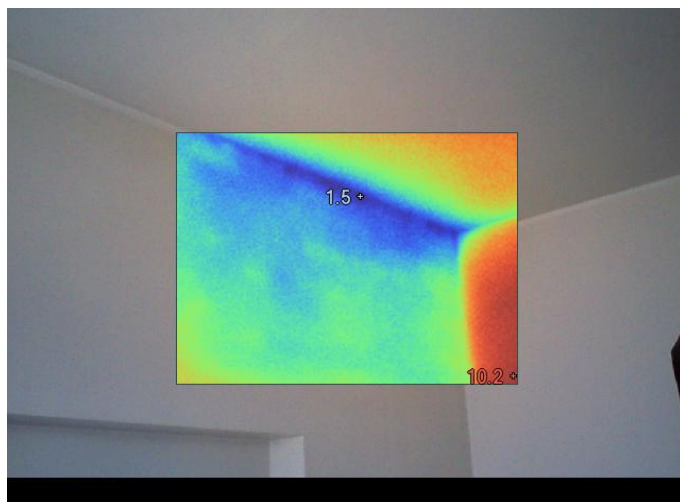
**IR008433.IS2**

**Korter 9**  
**Külmasild lae ja seina liitekohas.**

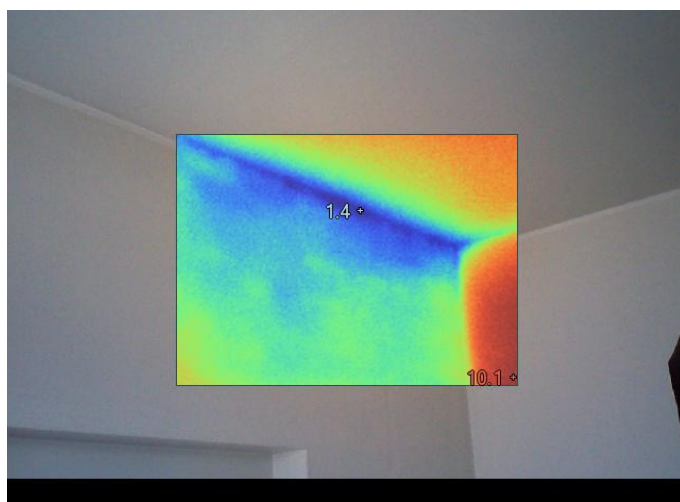
**IR008434.IS2**

**Korter 9**  
**Külmasild lae ja seina liitekohas.**

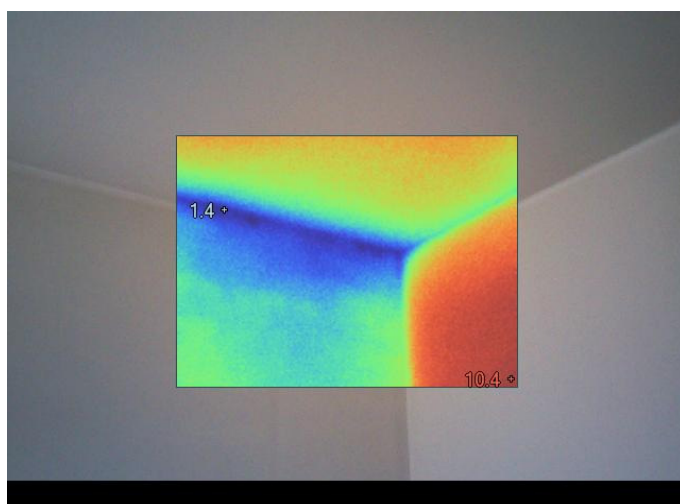
**IR008435.IS2**

**Korter 9**  
**Külmasild lae ja seina liitekohas.**

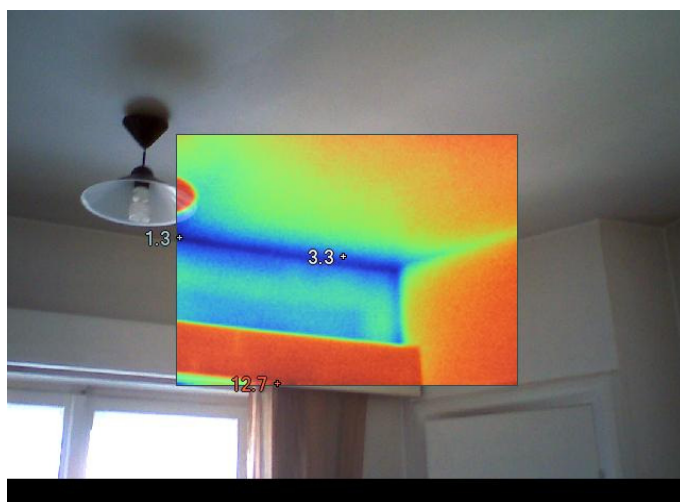
**IR008441.IS2**

**Korter 9**  
**Külmasild lae ja seina liitekohas.**

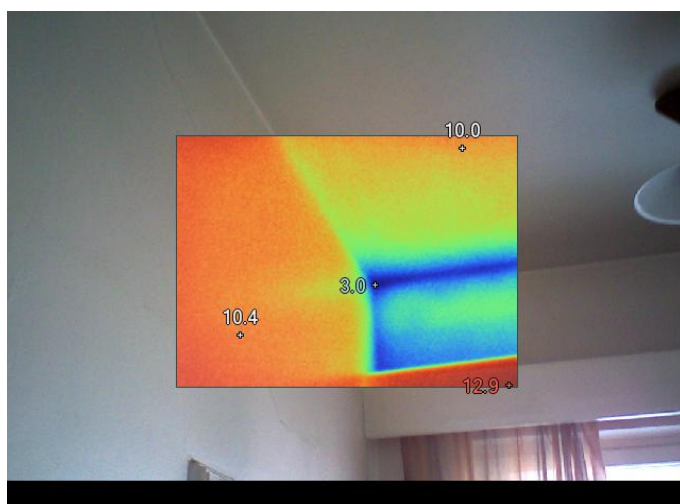
**IR008442.IS2**

**Korter 9**  
**Külmasild lae ja seina liitekohas.**

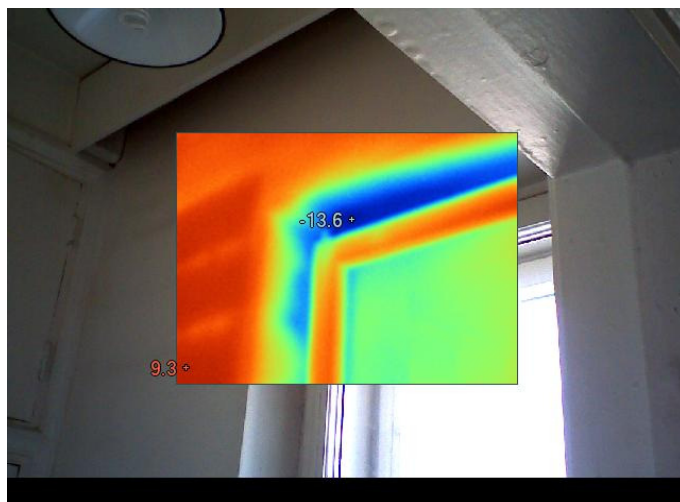
**IR008443.IS2**

**Korter 9**  
**Külmasild aknaraami kohal.**

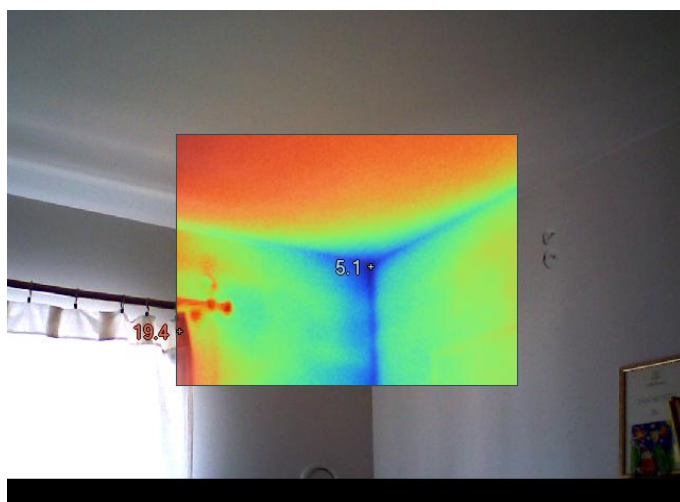
**IR008444.IS2**

**Korter 1**  
**Külmasild nurgas**

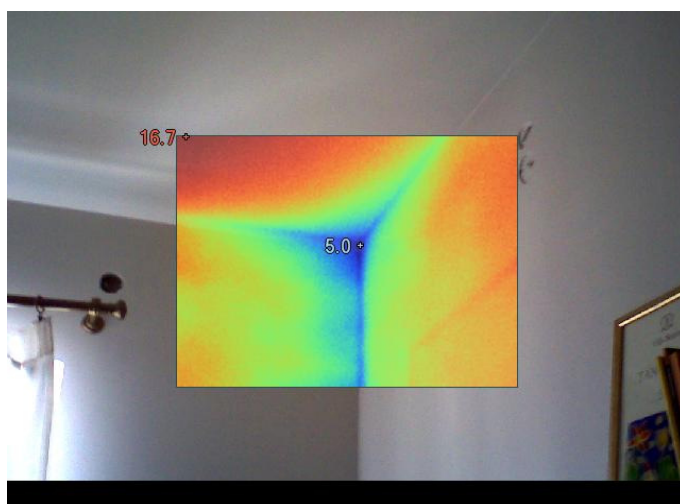
**IR008445.IS2**

**Korter 1**  
**Külmasild nurgas**

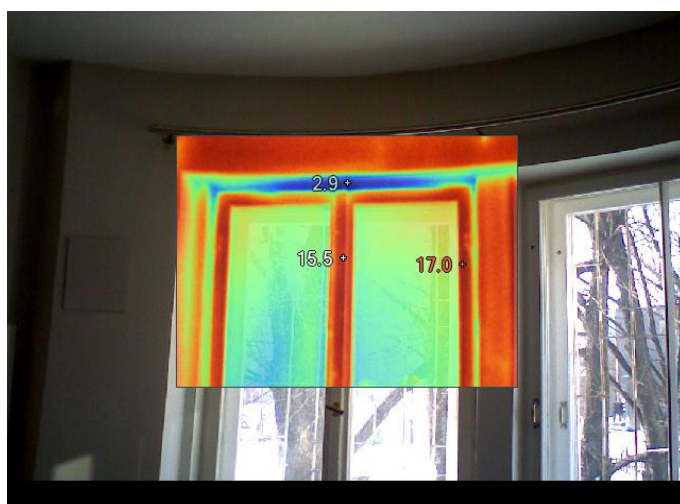
**IR008450.IS2**

**Korter 1**  
**Külmasild aknaraami ja seina vahel.**

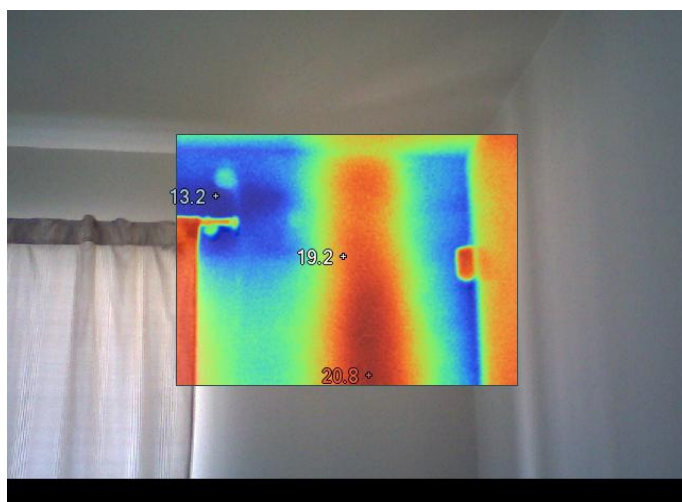
**IR008454.IS2**

**Korter 1  
Torustik seinas.**

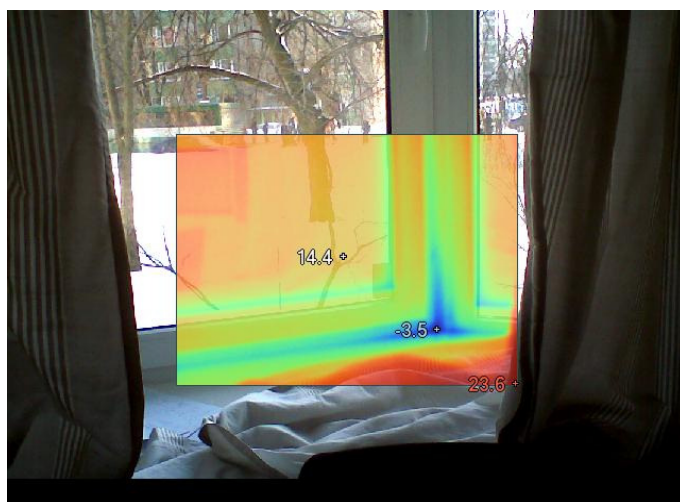
**IR008457.IS2**

**Korter 1**  
**Külmasild aknaraami kohal.**

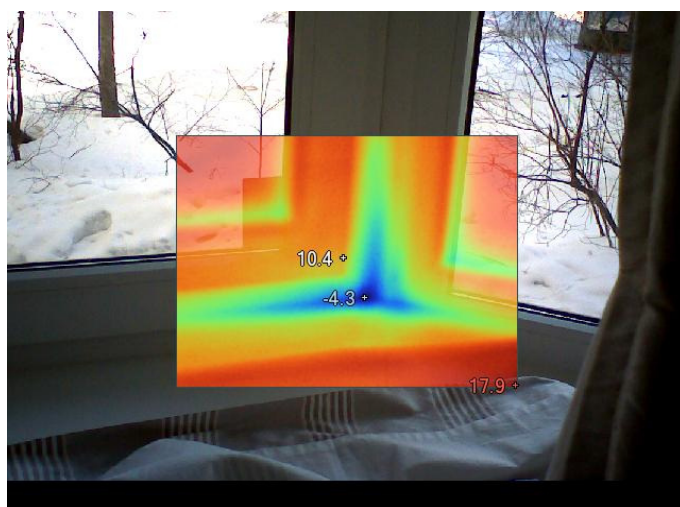
**IR008458.IS2**

**Korter 1**  
**Külmasild aknaraami kohal.**

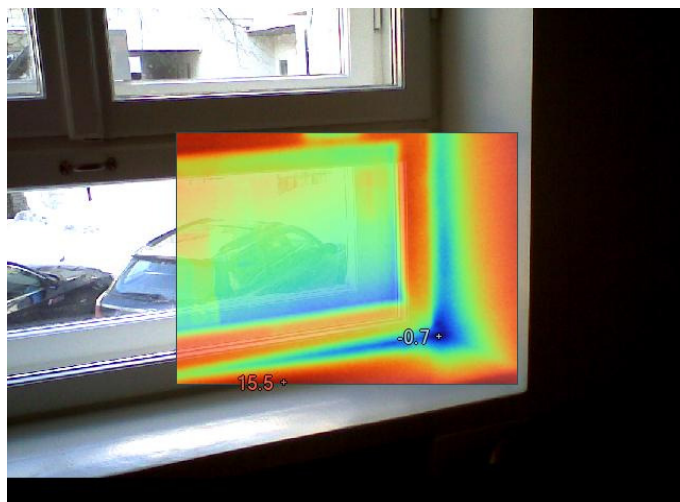
**IR008462.IS2**

**Korter 1**  
**Külmasild aknaraami ja seina vahel.**

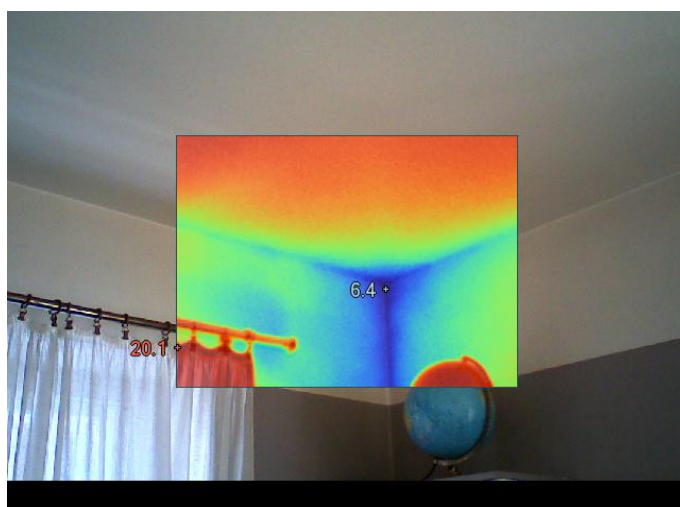
**IR008466.IS2**

**Korter 12**  
**Külmasild nurgas.**

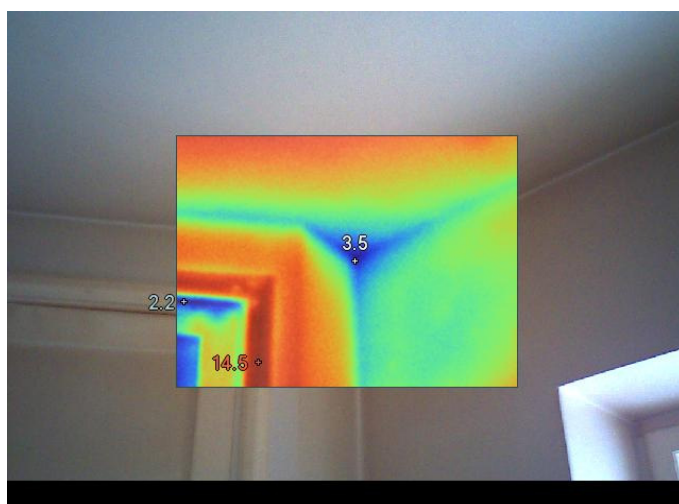
**IR008479.IS2**

**Korter 12**  
**Külmasild nurgas.**

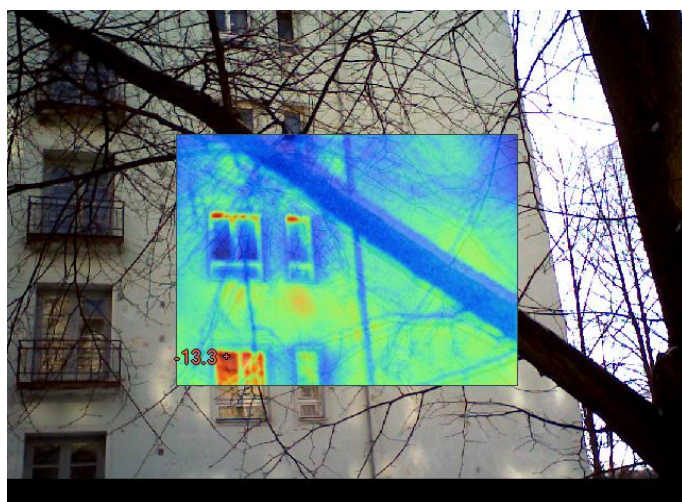
**IR008497.IS2**

**Hoone välissein**  
**Kütteradiaatorid paistvad läbi, mis**  
**viitab seina viletsa soojapidavusele**

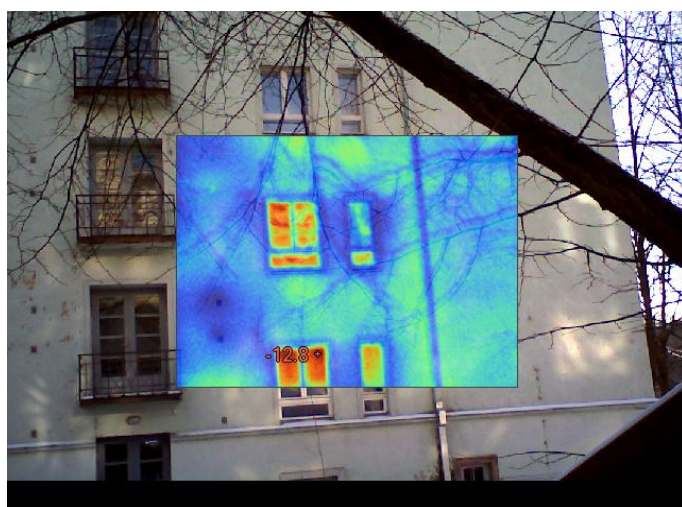
**IR008498.IS2**

**Hoone välissein**  
**Kütteradiaatorid paistvad läbi, mis**  
**viitab seina viletsa soojapidavusele**

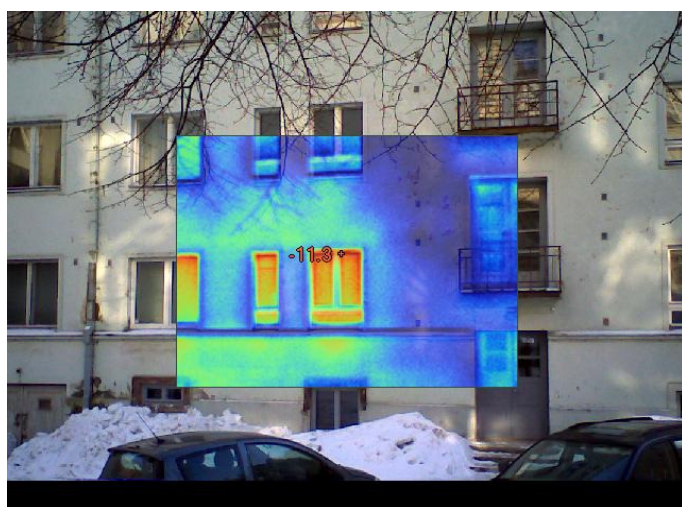
**IR008501.IS2**

**Hoone välissein**  
**Kütteradiaatorid paistvad läbi, mis**  
**viitab seina viletsa soojapidavusele**

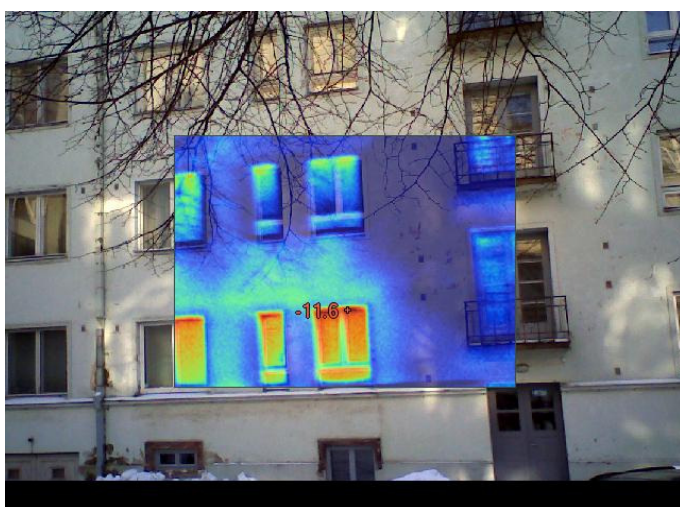
**IR008504.IS2**

**Hoone välissein**  
**Kütteradiaatorid paistvad läbi, mis**  
**viitab seina viletsa soojapidavusele**

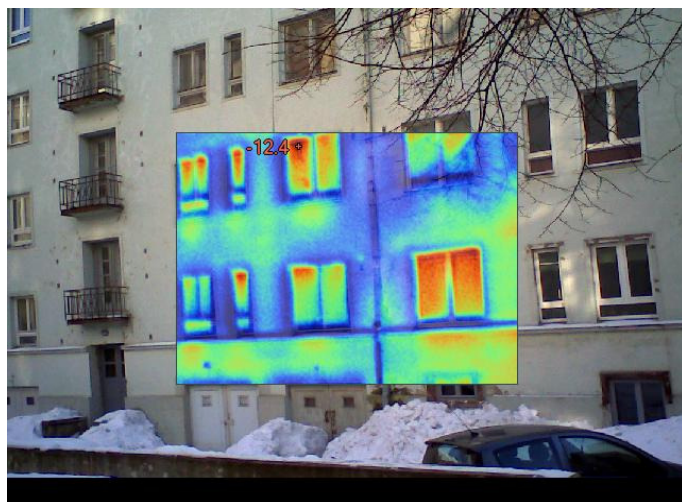
**IR008508.IS2**  
2/17/2011 2:19:56 PM

**Hoone välissein**  
**Kütteradiaatorid paistvad läbi, mis**  
**viitab seina viletsa soojapidavusele**

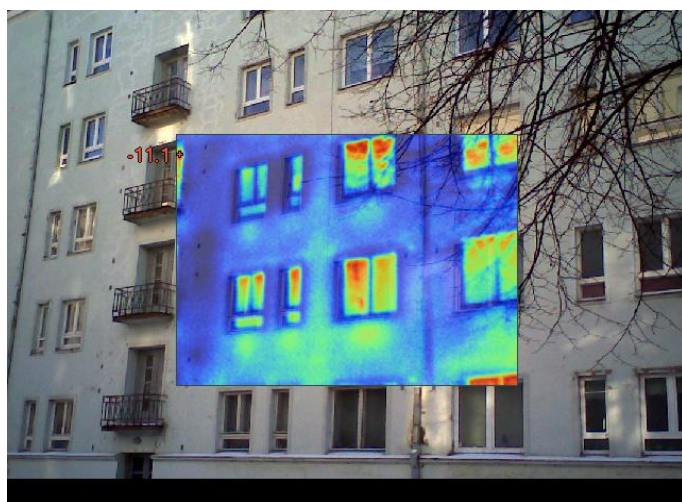
**IR008509.IS2**  
2/17/2011 2:19:59 PM

**Hoone välissein**  
**Kütteradiaatorid paistvad läbi, mis**  
**viitab seina viletsa soojapidavusele**

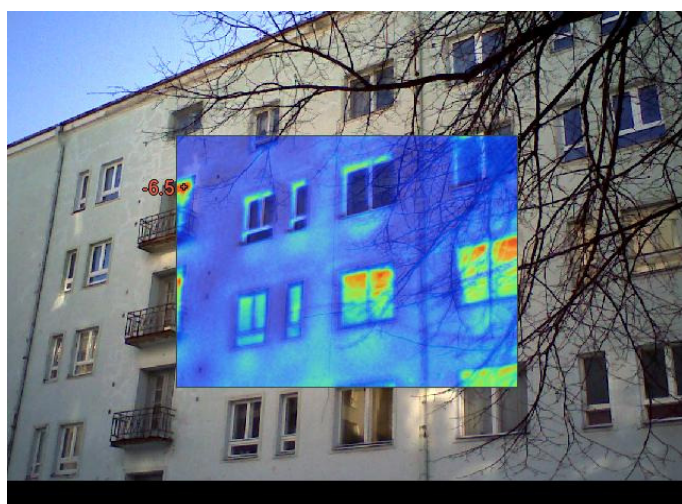
**IR008510.IS2**  
2/17/2011 2:20:02 PM

**Hoone välissein**  
**Kütteradiaatorid paistvad läbi, mis**  
**viitab seina viletsa soojapidavusele**

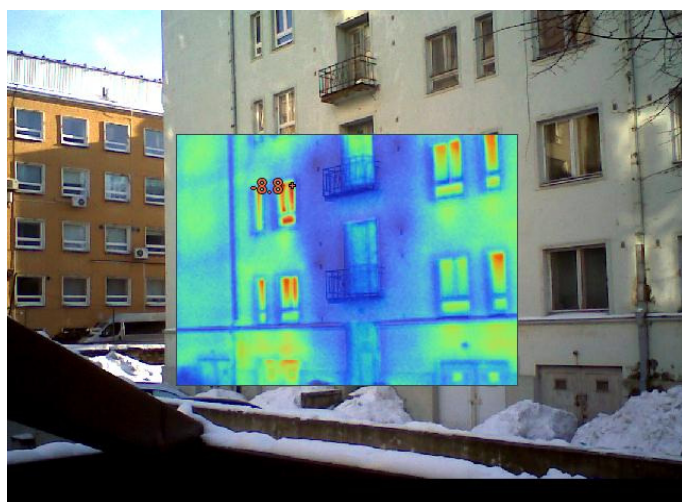
**IR008512.IS2**  
2/17/2011 2:20:16 PM

**Hoone välissein**  
**Kütteradiaatorid paistvad läbi, mis**  
**viitab seina viletsa soojapidavusele**

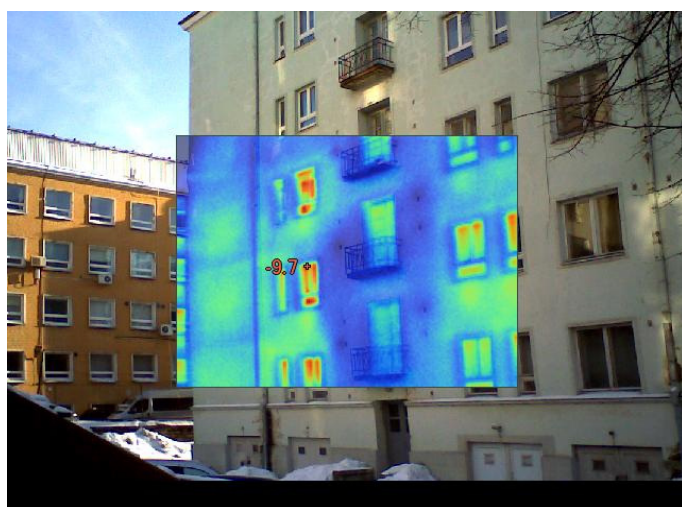
**IR008513.IS2**  
2/17/2011 2:20:22 PM

**Hoone välissein**  
**Kütteradiaatorid paistvad läbi, mis**  
**viitab seina viletsa soojapidavusele**

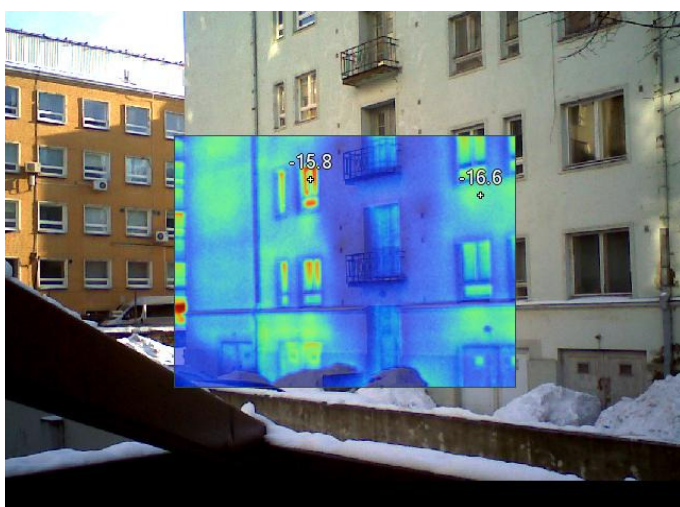
**IR008518.IS2**

**Hoone välissein**  
**Kütteradiaatorid paistvad läbi, mis**  
**viitab seina viletsa soojapidavusele**

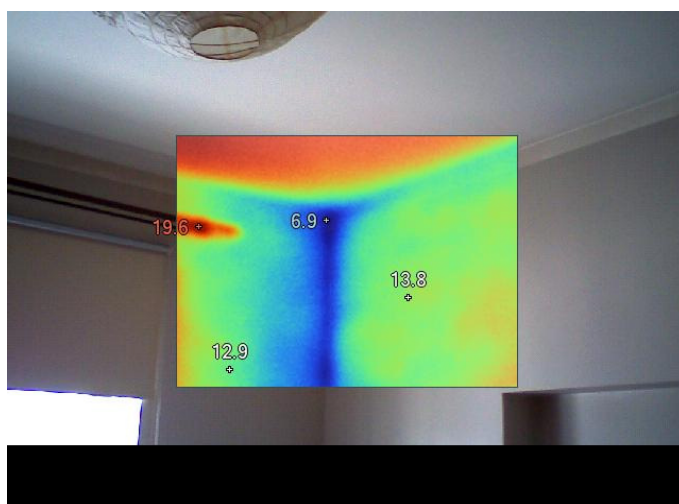
**IR008564.IS2**

**Korter 5  
Külmasild nurgas**

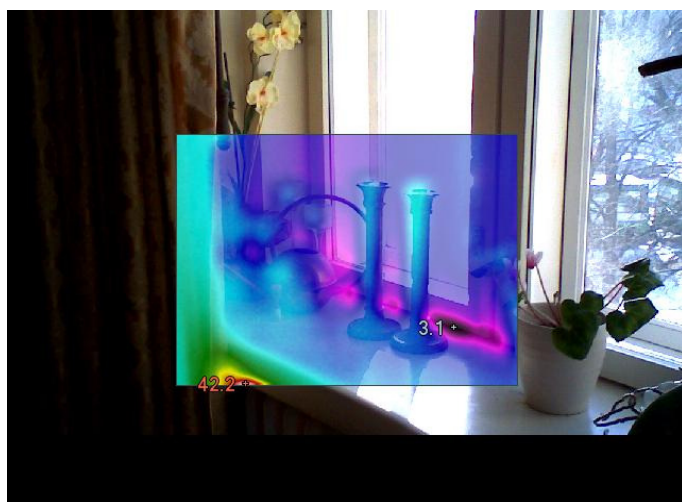
**IR008566.IS2**

**Korter 5**  
**Külmasild aknaraami kohal.**
