**Gonsiori 25**

**TERMOGRAAFIA ARUANNE**

**Gonsiori 25 ehituskonstruksioonide termograafia kokkuvõte.**

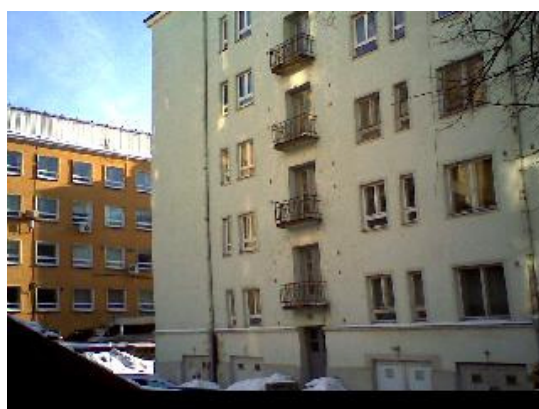
**IR008513.IS2**  
2/17/2011 2:20:22 PM

**Hoone välissein**  
**Kütteradiaatorid paistvad läbi, mis**  
**viitab seina viletsa soojapidavusele**
