**Gonsiori 25**

**TERMOGRAAFIA ARUANNE**

**Gonsiori 25 ehituskonstruksioonide termograafia kokkuvõte.**

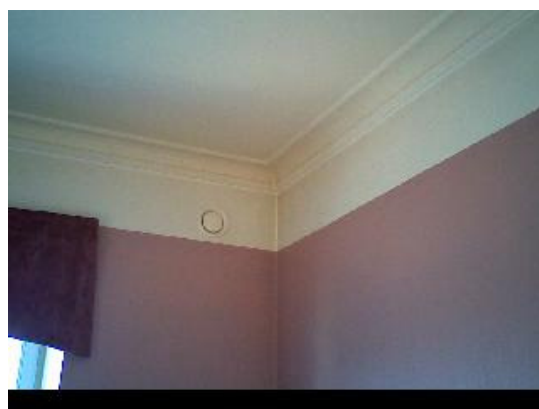
**IR008393.IS2**

**Korter 20**  
**Külmasild nurgas**

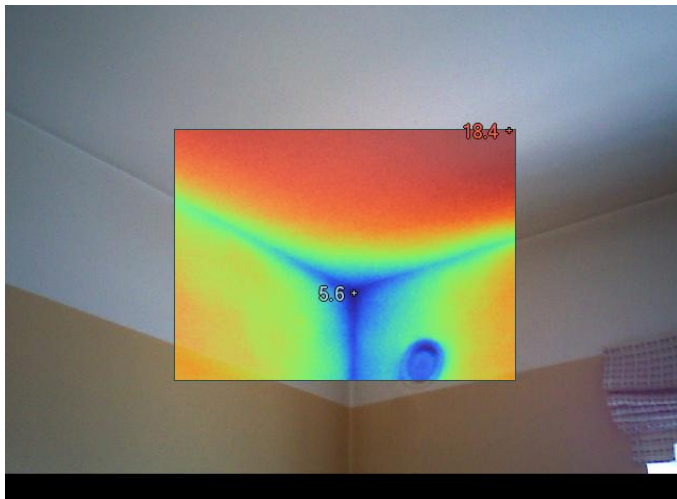
**IR008403.IS2**  
2/17/2011 1:28:30 PM

**Korter 20**  
**Külmasild vent. ava kohal**

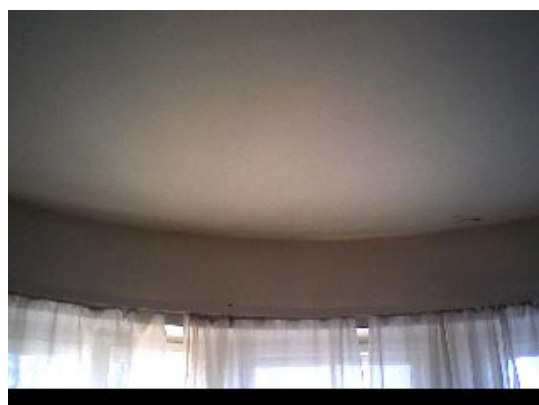
**IR008425.IS2**

**Korter 9  
Külmasild seina ja lae liitekohas.**

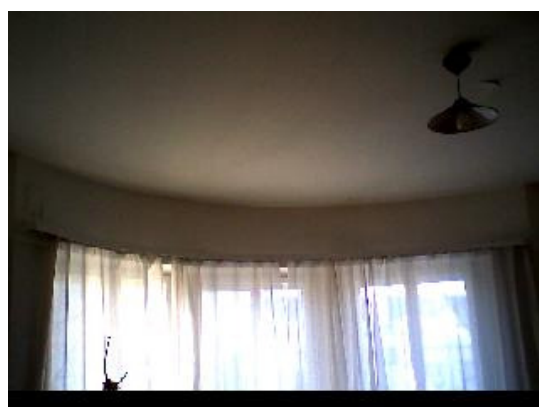
**IR008426.IS2**

**Korter 9  
Külmasild aknaraami kohal.**

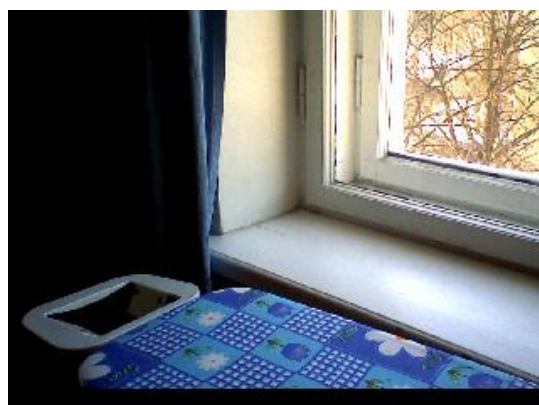
**IR008431.IS2**

**Korter 9**  
**Külmasild aknaraami ja seina**  
**liitekohas.**

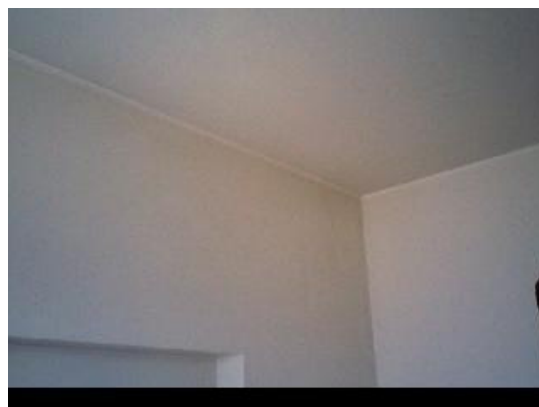
**Korter 9**  
**Külmasild lae ja seina liitekohas.**

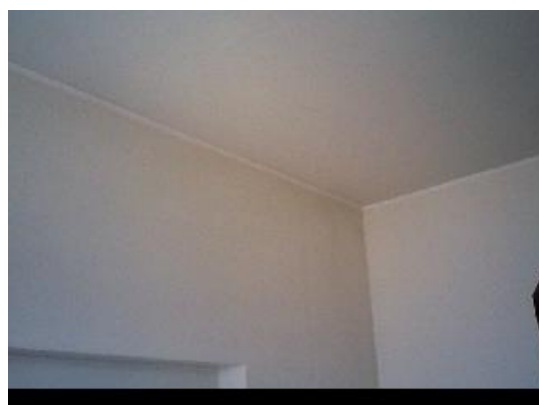
**IR008433.IS2**

**Korter 9**  
**Külmasild lae ja seina liitekohas.**

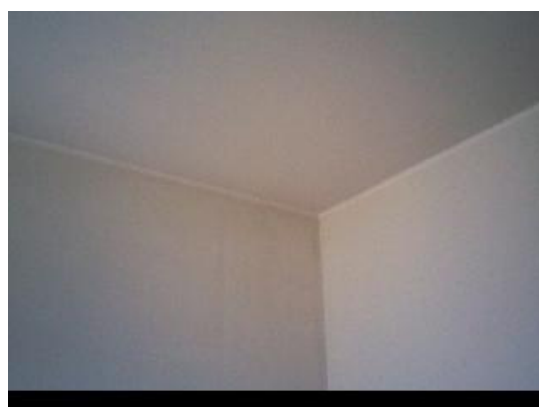
**IR008434.IS2**

**Korter 9**  
**Külmasild lae ja seina liitekohas.**

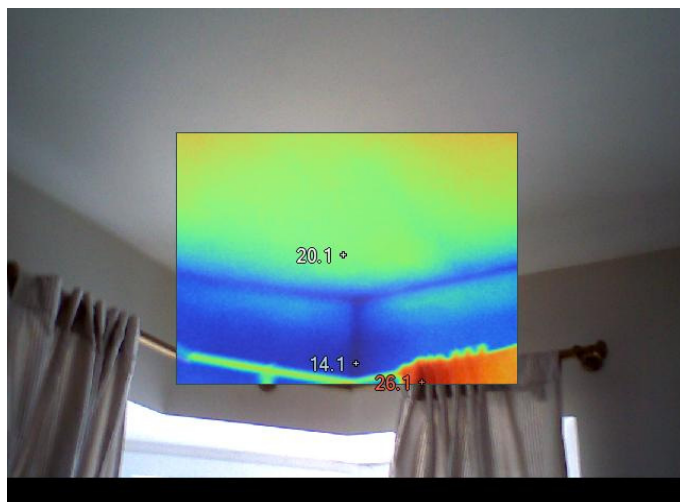
**IR008455.IS2**

**Korter 1**

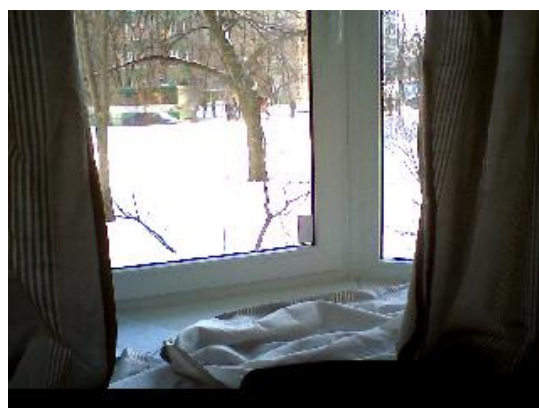
**IR008457.IS2**

**Korter 1**  
**Külmasild aknaraami kohal.**

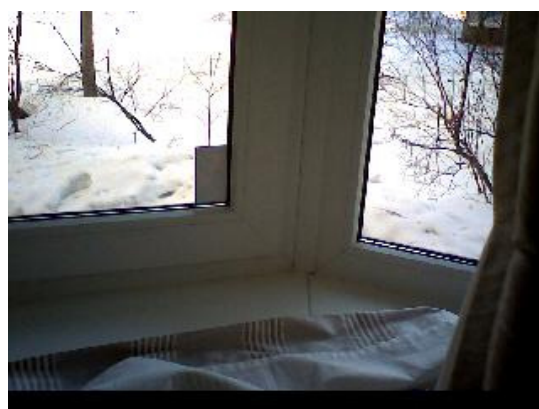
**IR008458.IS2**

**Korter 1**  
**Külmasild aknaraami kohal.**

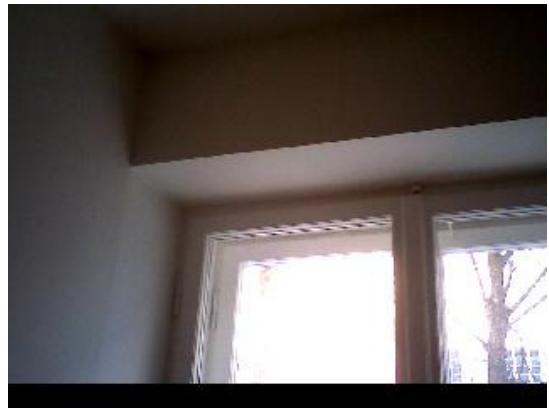
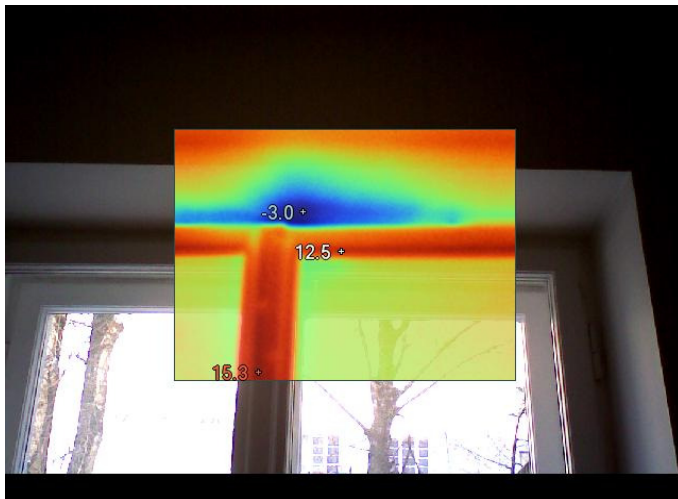
**IR008459.IS2**

**Korter 1**  
**Külmasild aknaraami ja seina vahel.**

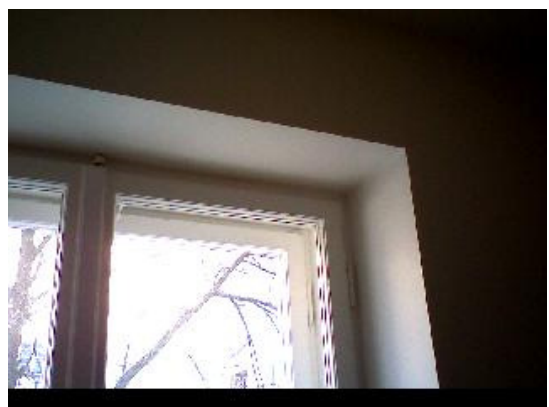
**IR008461.IS2**

**Korter 1**  
**Külmasild aknaraami ja seina vahel.**

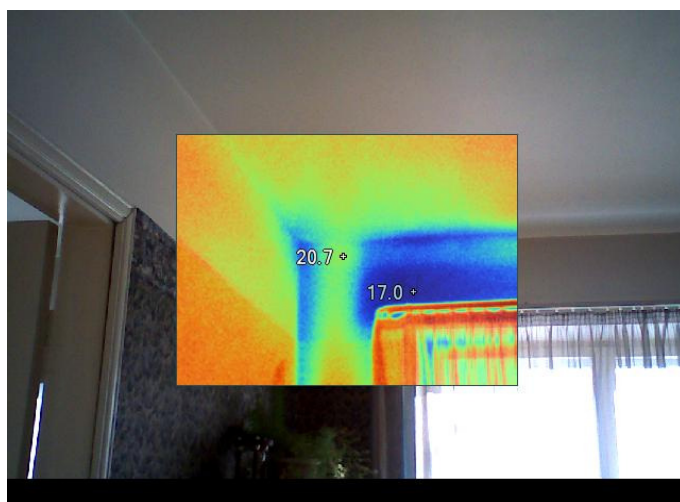
**IR008462.IS2**

**Korter 1**  
**Külmasild aknaraami ja seina vahel.**

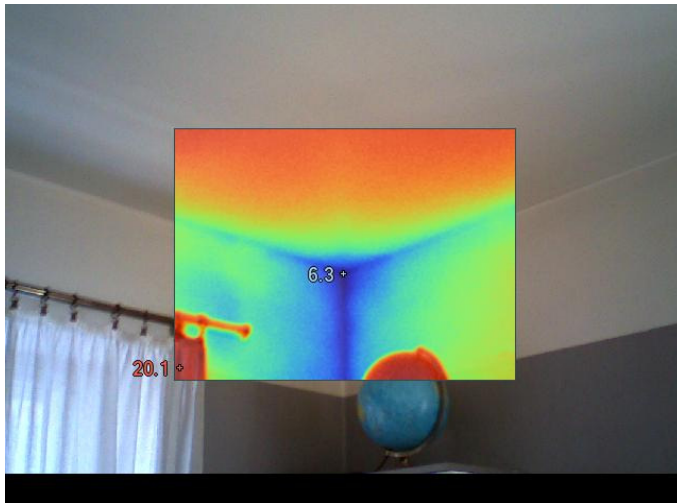
**IR008466.IS2**

**Korter 12**  
**Külmasild nurgas.**

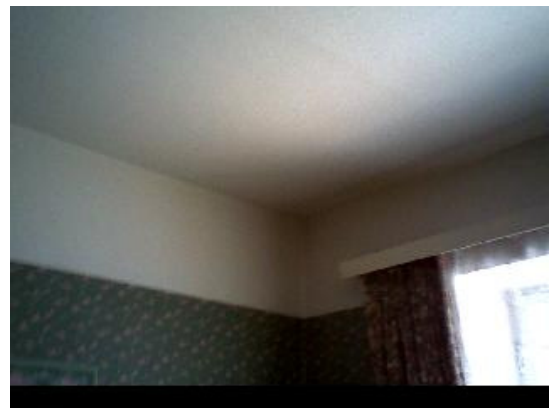
**IR008474.IS2**

**Korter 12**  
**Külmasild nurgas**

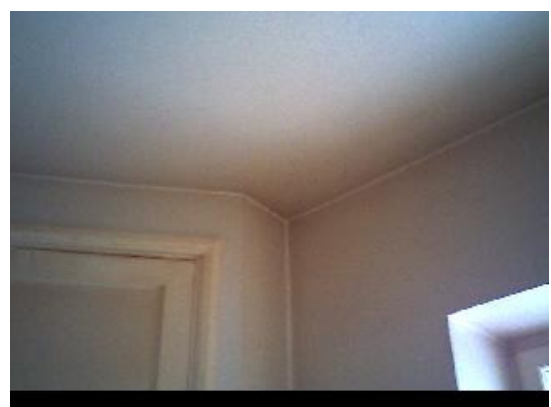
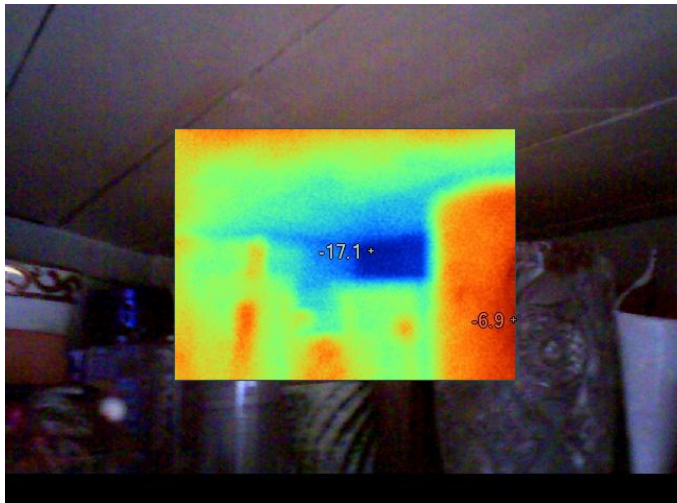
**IR008479.IS2**

**Korter 12**  
**Külmasild nurgas.**

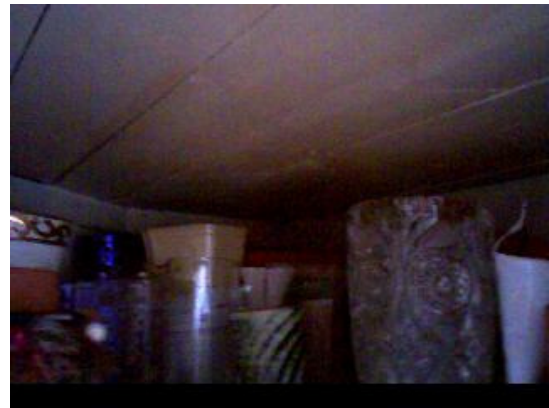
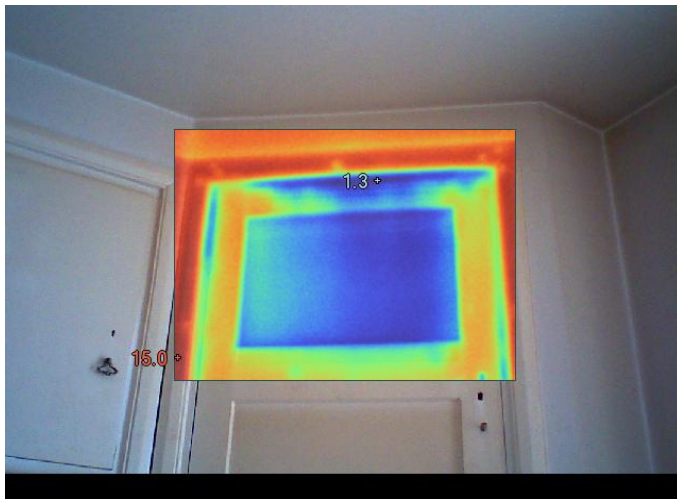
**IR008480.IS2**  
2/17/2011 2:09:01 PM

**Korter 12**  
**Külmakapp**

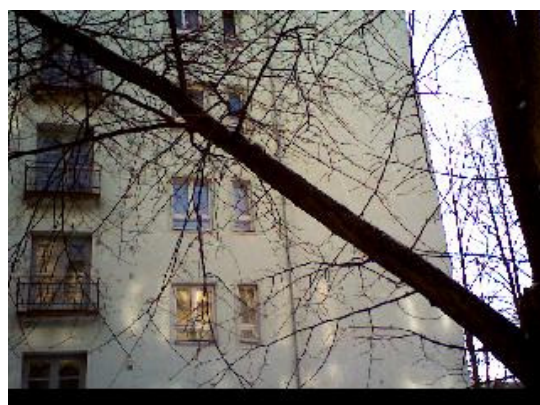
**IR008497.IS2**

**Hoone välissein**  
**Kütteradiaatorid paistvad läbi, mis**  
**viitab seina viletsa soojapidavusele**

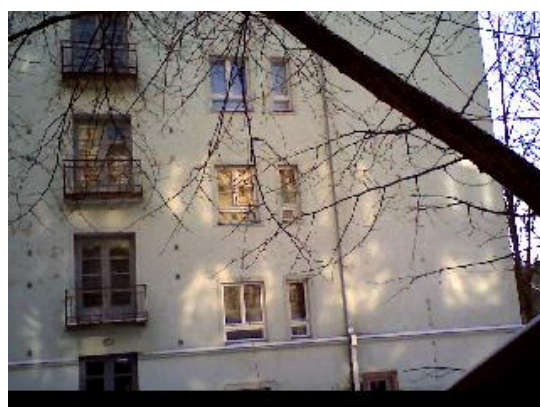
**IR008498.IS2**

**Hoone välissein**  
**Kütteradiaatorid paistvad läbi, mis**  
**viitab seina viletsa soojapidavusele**

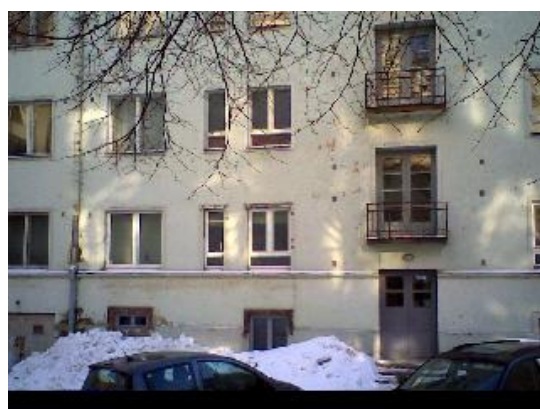
**IR008501.IS2**

**Hoone välissein**  
**Kütteradiaatorid paistvad läbi, mis**  
**viitab seina viletsa soojapidavusele**

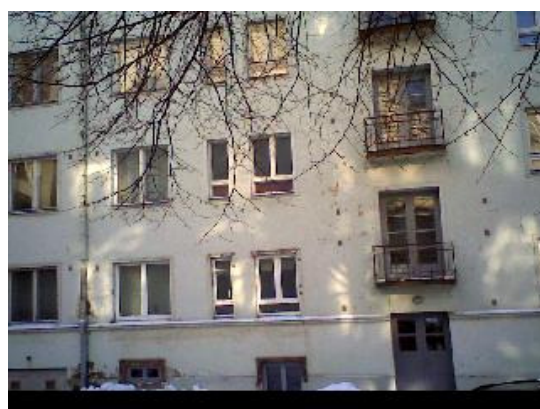
**IR008504.IS2**

**Hoone välissein**  
**Kütteradiaatorid paistvad läbi, mis**  
**viitab seina viletsa soojapidavusele**

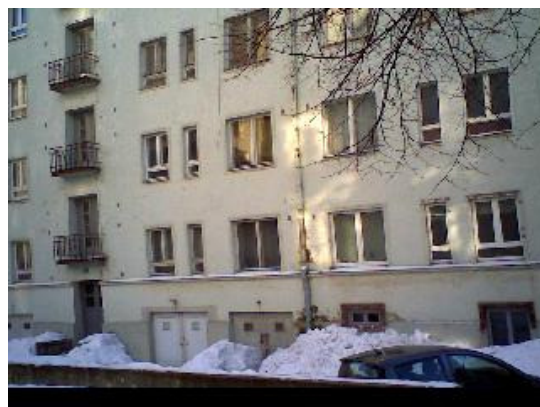
**IR008508.IS2**  
2/17/2011 2:19:56 PM

**Hoone välissein**  
**Kütteradiaatorid paistvad läbi, mis**  
**viitab seina viletsa soojapidavusele**

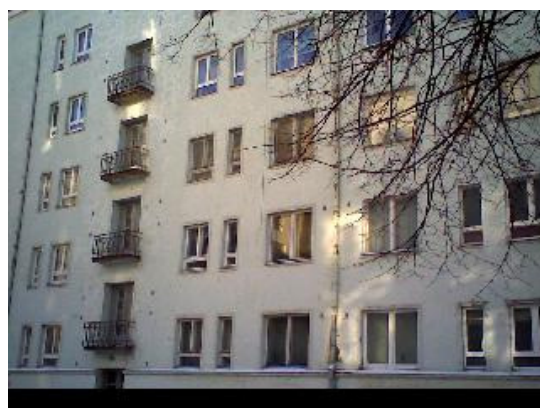
**IR008509.IS2**  
2/17/2011 2:19:59 PM

**Hoone välissein**  
**Kütteradiaatorid paistvad läbi, mis**  
**viitab seina viletsa soojapidavusele**

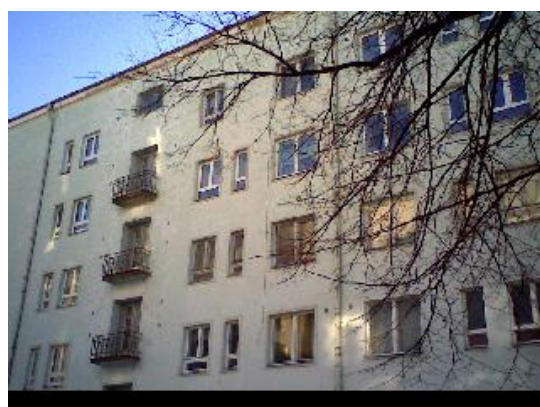
**IR008510.IS2**  
2/17/2011 2:20:02 PM

**Hoone välissein**  
**Kütteradiaatorid paistvad läbi, mis**  
**viitab seina viletsa soojapidavusele**

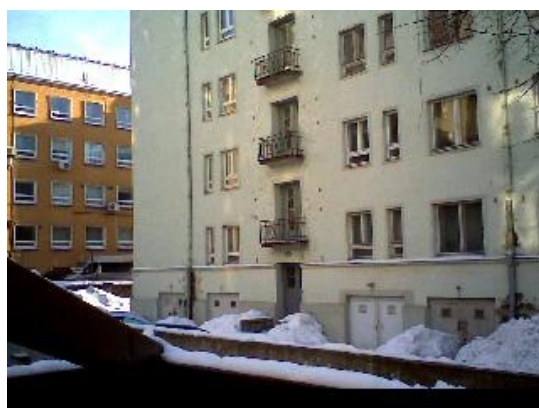
**IR008512.IS2**  
2/17/2011 2:20:16 PM

**Hoone välissein**  
**Kütteradiaatorid paistvad läbi, mis**  
**viitab seina viletsa soojapidavusele**

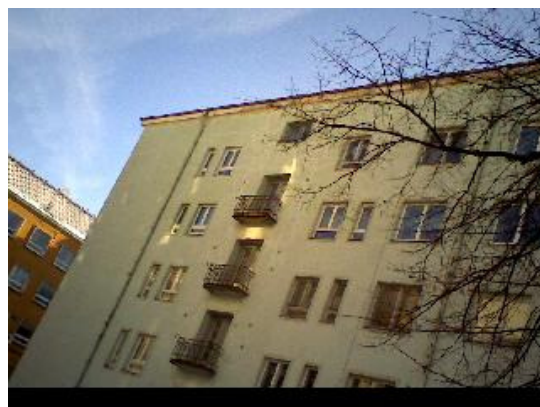
**IR008516.IS2**

**Hoone välissein**  
**Kütteradiaatorid paistvad läbi, mis**  
**viitab seina viletsa soojapidavusele**

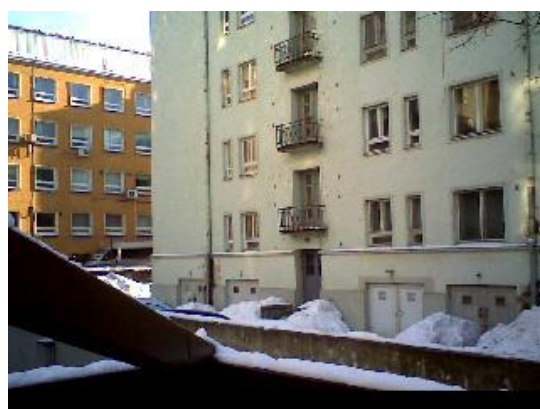
**IR008518.IS2**

**Hoone välissein**  
**Kütteradiaatorid paistvad läbi, mis**  
**viitab seina viletsa soojapidavusele**

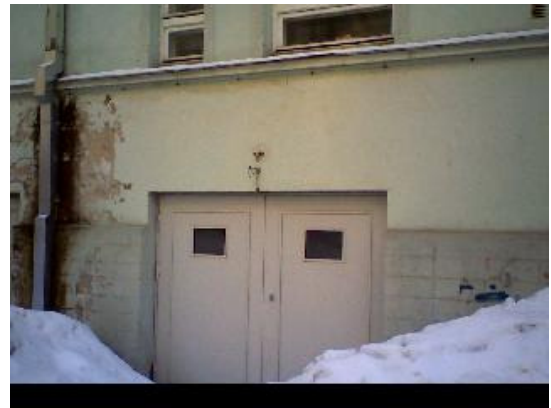
**IR008527.IS2**  
2/17/2011 2:22:10 PM

**Graaži uks**  
**Ukse tihend laseb soojuste välja.**

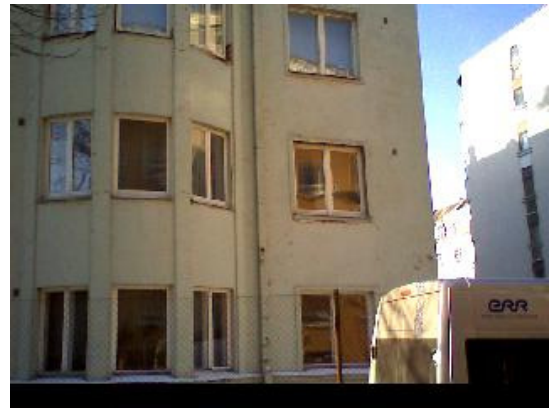
**IR008533.IS2**  
2/17/2011 2:24:57 PM

**Hoone välissein**  
**Kütteradiaatorid paistvad läbi, mis**  
**viitab seina viletsa soojapidavusele**

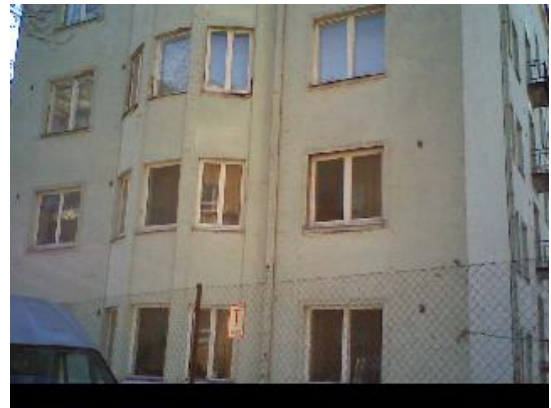
**IR008536.IS2**

**Hoone välissein**  
**Kütteradiaatorid paistvad läbi, mis**  
**viitab seina viletsa soojapidavusele**

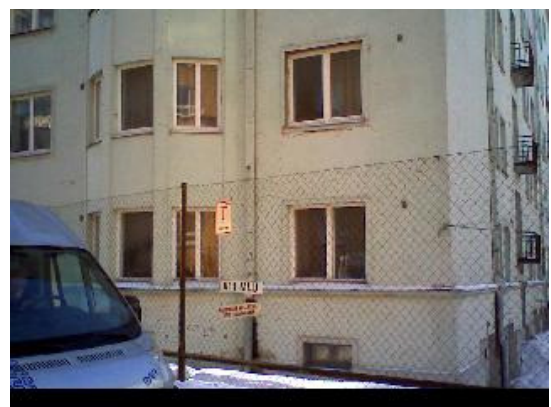
**IR008538.IS2**

**Hoone välissein**  
**Kütteradiaatorid paistvad läbi, mis**  
**viitab seina viletsa soojapidavusele**

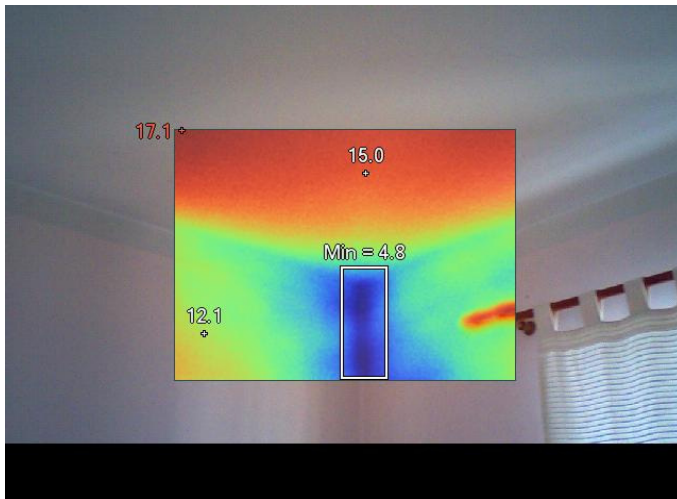
**IR008560.IS2**

**Korter 5**  
**Külmasild nurgas.**

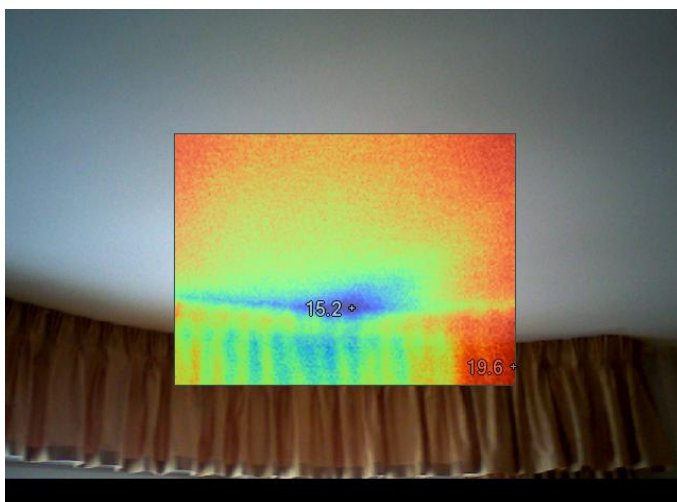
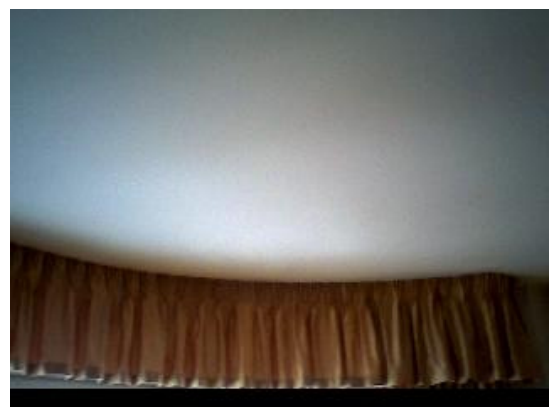
**IR008561.IS2**

**Korter 5**
